**DICTAMEN PERICIAL DE GINO BIANCHI MOSQUERA, D.Env.,  
P.G., CON REFERENCIA A CIERTOS PROBLEMAS  
AMBIENTALES ASOCIADOS CON EL COMPLEJO  
METALÚRGICO LA OROYA EN JUNÍN, PERÚ**

**The Renco Group, Inc. contra La República del Perú, caso n.º UNCT/13/1**

**Fecha de emisión: 18 de febrero de 2014**

**GSI Environmental Inc.**  
4590 MacArthur Boulevard, Suite 285, Newport Beach, CA 92660 tel. 949.679.1070

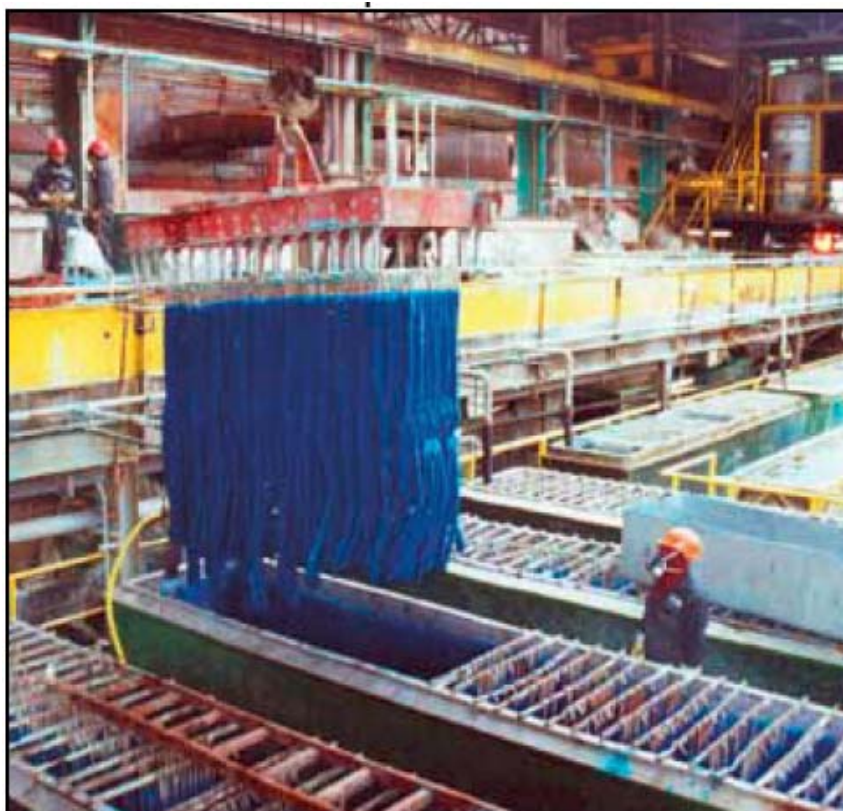
**Planta de Tratamiento de Licor Madre**

- Una **PLANTA DE TRATAMIENTO DE LICOR MADRE DE LA REFINERÍA DE COBRE**, que eliminó los vertidos de ácidos ferrosos de la “purga” desde la refinería de cobre al río Yauli. A partir de 2009, DRP había eliminado los vertidos de efluentes industriales en el río Yauli (DRP, 2009).

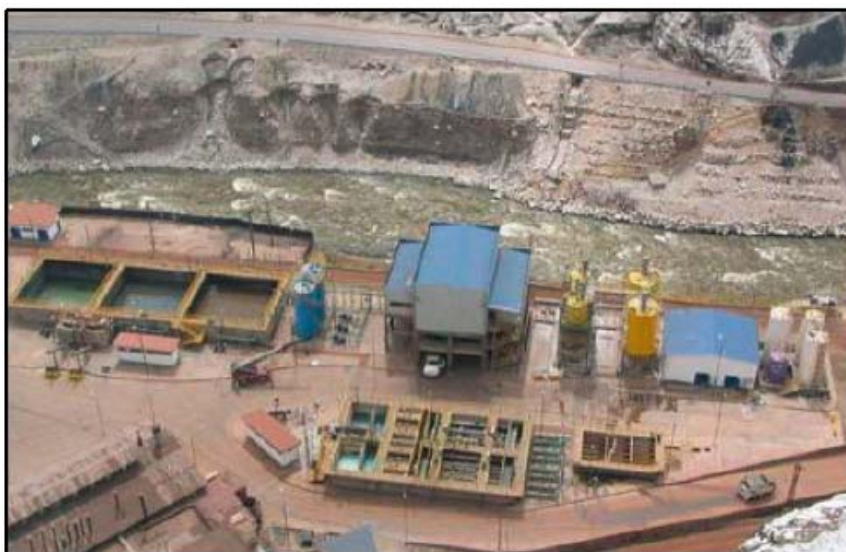
**Planta de Tratamiento de Efluentes Industriales**

- Una **PLANTA DE TRATAMIENTO DE VERTIDOS INDUSTRIALES** para tratar los efluentes industriales generados en el CMLO antes de su vertido en el río Mantaro. La planta de tratamiento de efluentes industriales incluyó la instalación de redes de tuberías para recoger los efluentes generados en todo el complejo metalúrgico (incluido el agua de proceso, el agua ácida y el agua de lluvia) y tratarlos antes de verterlos en el río Mantaro. Por lo tanto, debido a los esfuerzos de DRP, las aguas residuales industriales generadas en el CMLO, así como las aguas pluviales del CMLO, fueron tratadas antes de verterlas (DRP, 2009).

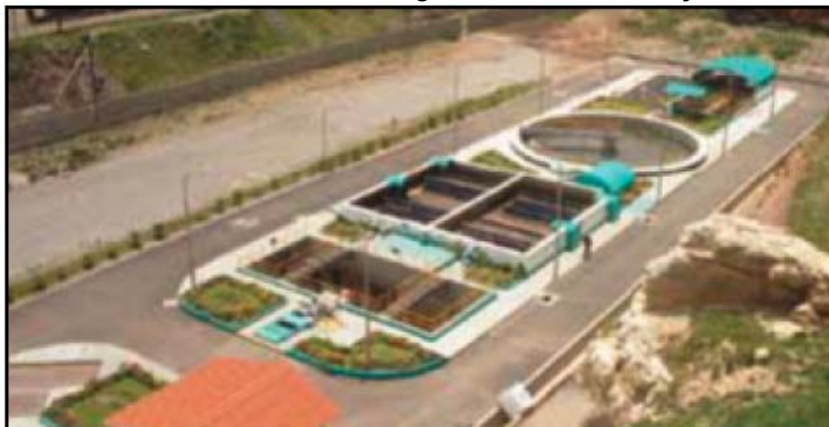
**Planta de Tratamiento de Aguas Residuales Huaymanta**

- **SE CONSTRUYERON TRES PLANTAS DE TRATAMIENTO DE AGUAS RESIDUALES** (Chulec, fundición y Huaymanta) para tratar las aguas residuales generadas en las áreas bajo competencia de DRP (anteriormente, las aguas residuales se vertían directamente en los ríos Yauli y Mantaro). Las tres plantas de tratamiento de aguas residuales construidas por DRP trataron las aguas residuales generadas en las viviendas y las zonas industriales de DRP del CMLO (DRP, 2009).

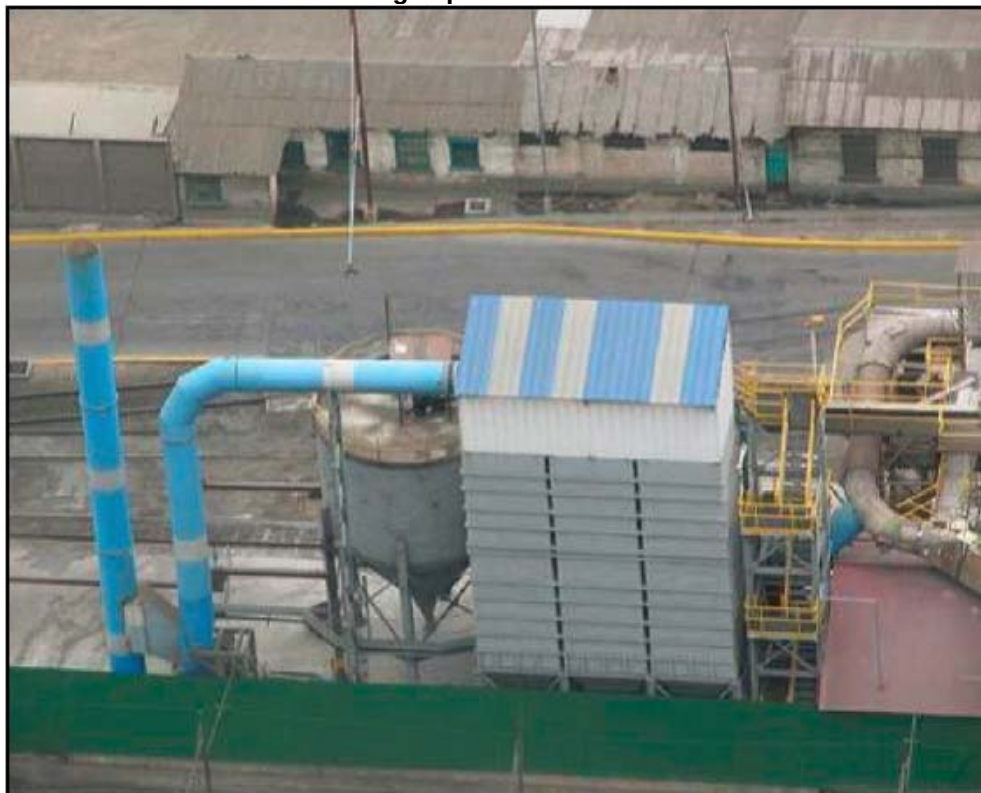
### Filtros de Mangas para la Cocina de Arsénico

- **SISTEMAS DE RECOLECCIÓN DE MATERIAL PARTICULADO** que redujeron las emisiones de material particulado que contienen plomo y otros metales pesados al mejorar la eficiencia de los sistemas de recolección de chimeneas (por ejemplo, acondicionar la Central Cottrell para la limpieza de los gases de la planta de sinterización) e instalar filtros de mangas para la cocina de arsénico, la planta de escoria de plomo, la planta de residuos de ánodo, y los hornos de fundición de plomo (DRP, 2009).

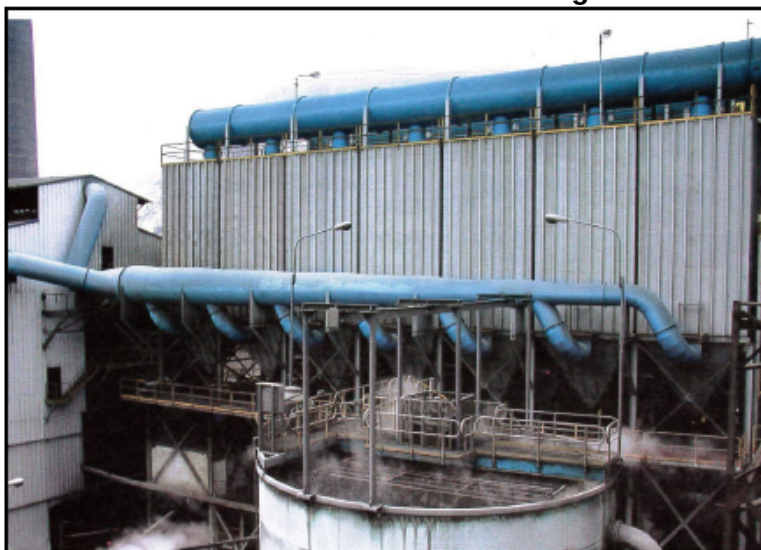
### Líneas de proceso que muestran los recintos para controlar las emisiones fugitivas

- **RECINTOS DE CONTROL DE EMISIONES FUGITIVAS** que redujeron las emisiones de plomo y de otros metales pesados (DRP, 2009).

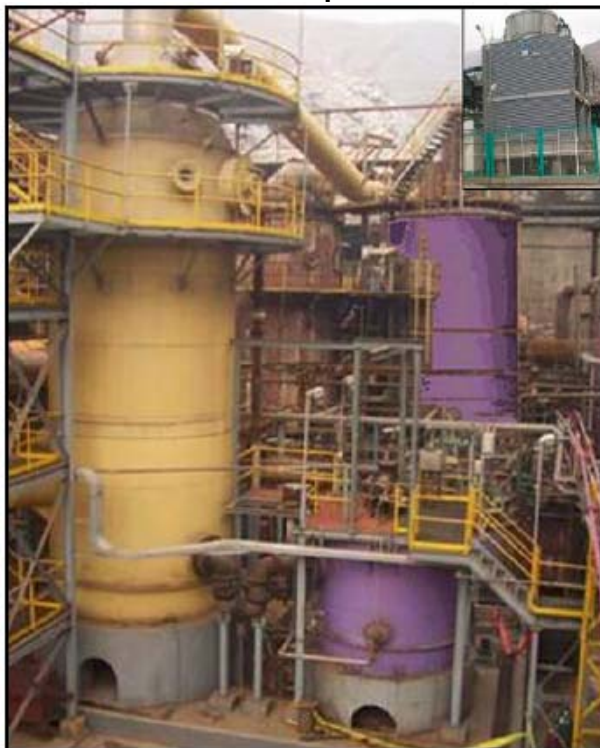
**Planta de ácido sulfúrico para el circuito de zinc**

- **PLANTAS DE ÁCIDO SULFÚRICO PARA LOS CIRCUITOS DE ZINC Y PLOMO** que cortaron las emisiones de  $\text{SO}_2$  y redujeron aún más las emisiones de plomo y de otros metales pesados (OSINERGMIN, 2010).

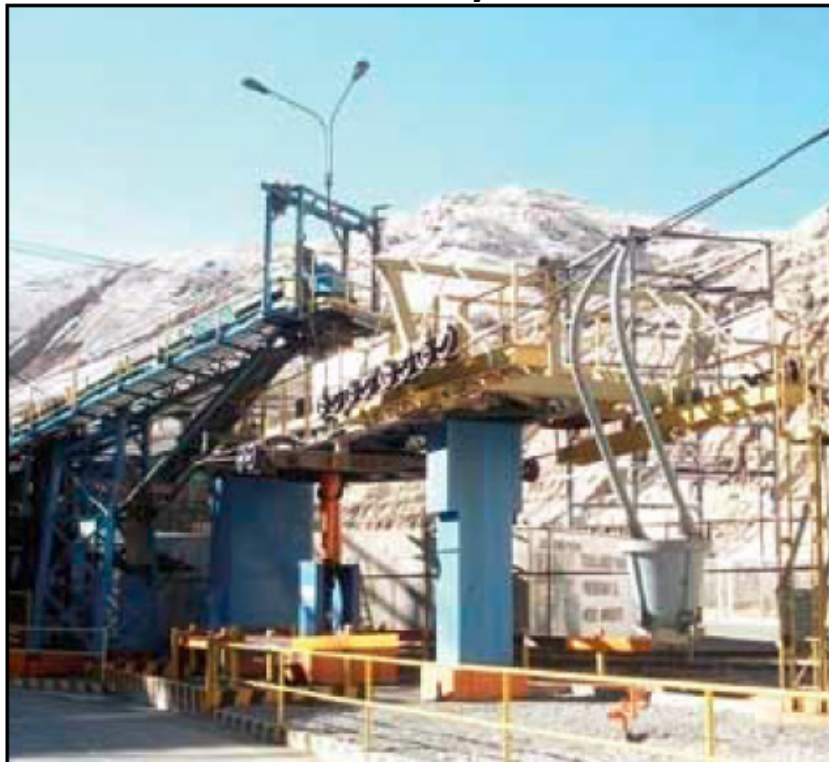
#### **Sistema de Conducción de Manejo de Escoria Actualizado**

- **MANEJO DE ESCORIA:** DRP eliminó vertidos sólidos y líquidos en el río Mantaro como resultado del manejo y el transporte de escoria. Esto se logró al instalar un sistema de deshidratación, lo que redujo el volumen de agua utilizada para la granulación de escoria, y un nuevo sistema de conducción y distribución de escoria. (DRP, 2005).

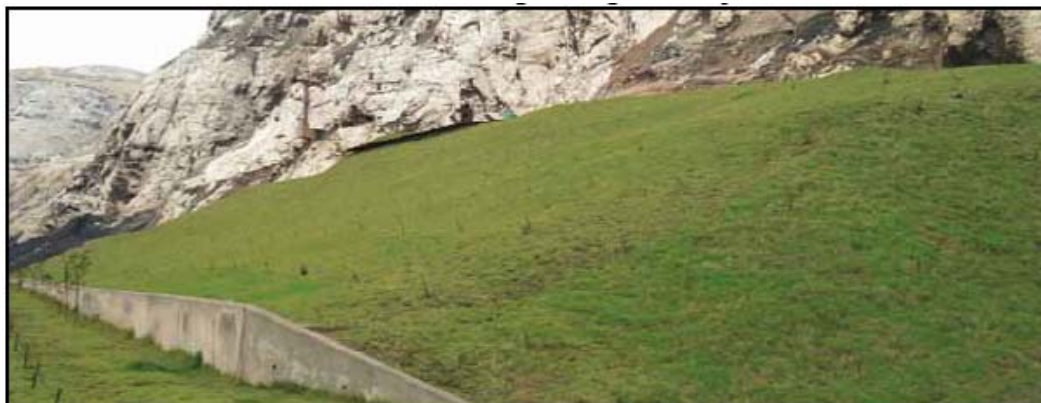
### Instalación de Almacenamiento de Escoria de Huanchán

- **MODIFICACIONES AMBIENTALES AL ÁREA DE ALMACENAMIENTO DE ESCORIA DE HUANCHÁN:** DRP mejoró la estabilidad y el drenaje del área de almacenamiento mediante la impermeabilización, la reforestación, la instalación de drenaje y la estabilización de taludes, que redujeron la escorrentía y la lixiviación de los metales en el río Mantaro adyacente (DRP, 2005).

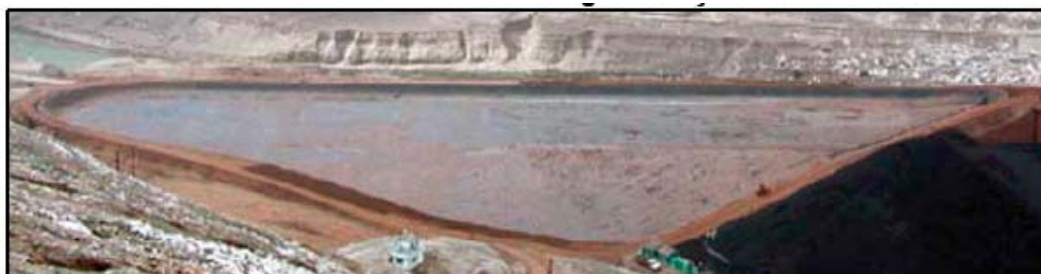
### Instalación de Almacenamiento de Ferritas de Zinc

- **ACTUALIZACIONES AL ÁREA DE ALMACENAMIENTO DE FERRITAS DE HUANCHÁN:** DRP mejoró el manejo seguro y el transporte de ferritas de zinc, así como la actualización del área de almacenamiento de ferritas de zinc para eliminar los impactos en el río Mantaro. Las actividades incluyeron la modificación de los camiones de volteo, la construcción de un nuevo pozo de almacenamiento, el manejo del agua de lluvia y la construcción de canales de conducción de escorrentía (DRP, 2009).

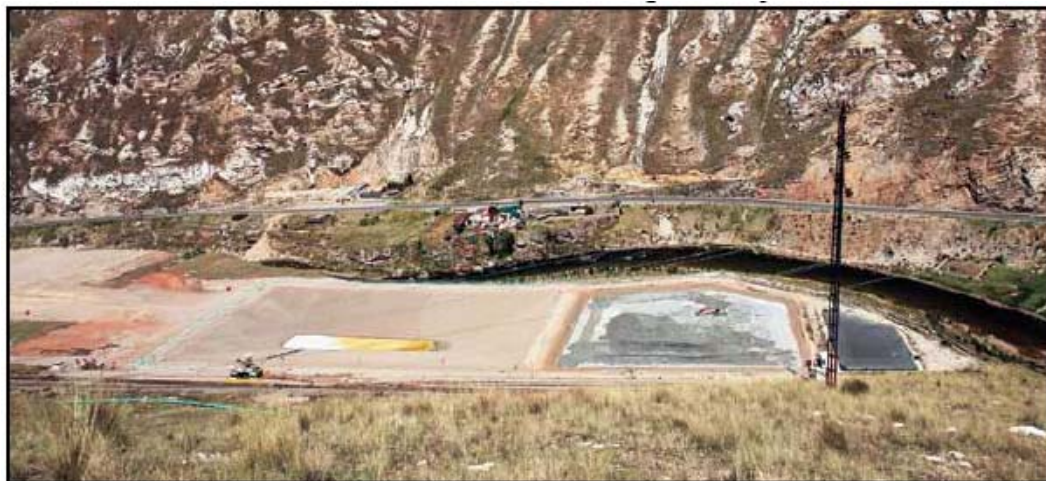
### Instalación de Almacenamiento de Trióxido de Arsénico de Vado

- **MANEJO DE TRIÓXIDO DE ARSÉNICO:** DRP implementó un sistema de manejo de residuos de trióxido de arsénico que cumplió con las normas de la USEPA y eliminó los vertidos de efluentes de la instalación de Vado en el río Mantaro. El proyecto incluyó la construcción de dos pozos revestidos con capas impermeables (DRP, 2005).

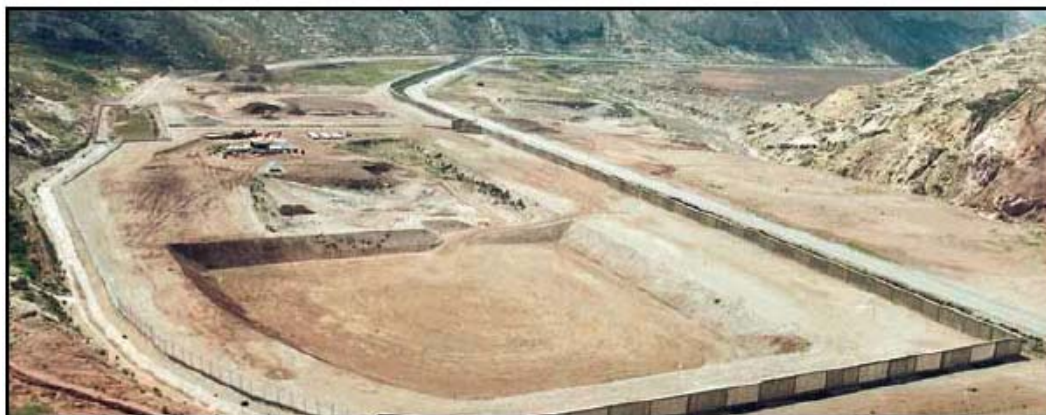
### Vertedero de Residuos Sólidos de Cochabamba

- **VERTEDERO DE RESIDUOS SÓLIDOS DE COCHABAMBA:** DRP construyó este vertedero para eliminar los residuos sólidos domésticos de su complejo de viviendas en La Oroya. El proyecto también incluyó la limpieza y la recuperación de 22 hectáreas que habían sido utilizadas para la eliminación de residuos no regulados en el pasado (DRP, 2005).
